## 2. Beschrieb der Anlage

Die Ostmauer ist eine reine Betonschergewichtsmauer. Mit einer Kronenlänge von 61 m, einer maximalen Höhe von 13 m und einem Volumen von 2700 m<sup>3</sup> gehört sie allerdings zu den kleineren Staumauern im Alpenraum. Die Mauer ist an und für sich ein Provisorium, welches Teil einer geplanten Bogenstaumauer hätte werden sollen. Diese Mauer wurde allerdings nie realisiert.

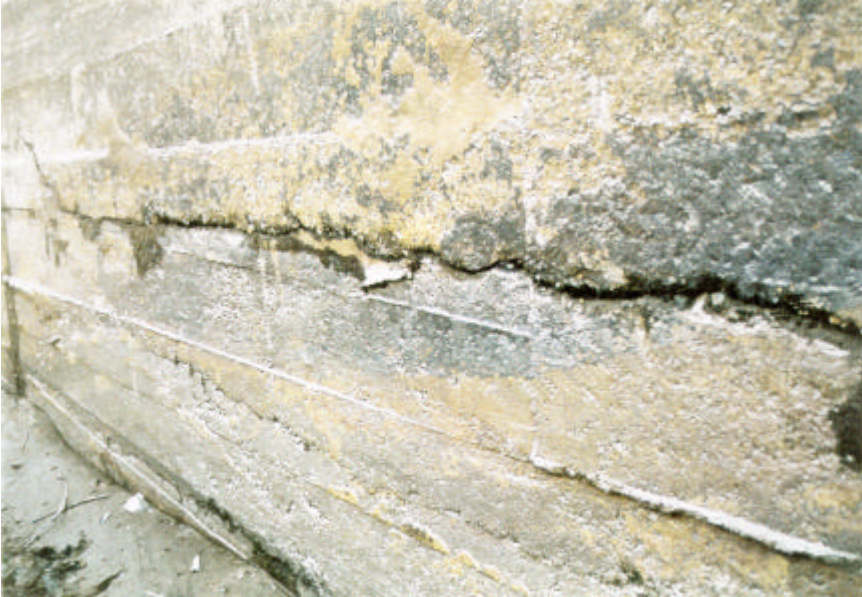
Die AAR führt zu einer starken Volumenzunahme des Betons. Die Kräfte, Zwängungen die infolge dem Quelldruck und der seitlichen Einspannung auf den Querschnitt wirkten, führten zu einem horizontalen Riss, der durch den gesamten Mauerkörper verlief. Das Bild zeigt den Riss auf der Wasserseite. Die Rissöffnung beträgt einige Millimeter.

Die statische Überprüfung der Mauer zeigte, dass die geltenden Sicherheitsanforderungen nicht mehr bei allen Lastfällen erfüllt waren. Der Auftrieb, der innerhalb des Risses voll anzusetzen ist, führt zu einer starken Abnahme vor allem der Gleitsicherheit.

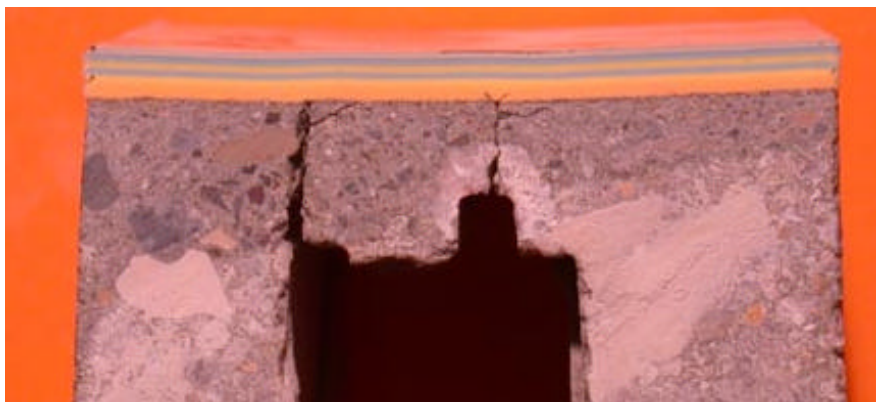
Das System p.p.dam kann also schlagartige Bewegungen in zweidimensionaler Richtung in der geforderten Grössenordnung aufnehmen.
